**LUFTBILDAUSWERTUNG ZUR
ÜBERPRÜFUNG DES VERDACHTS
AUF KAMPFMITTELBELASTUNG
VON BAUGRUNDFLÄCHEN
INKLUSIVE RECHERCHE ZU KAMPF- &
KRIEGSDATEN ZUR LUFTBILDAUSWAHL**

Gutachten der UXO PRO Consult vom 17.09.2020

Projekt:
71159 Mötzingen,
Vollmaringer Straße,
Spielplatz Röte II
212006170915

PHASE A, FERNERKUNDUNG - ÜBERPRÜFUNG
DES KAMPFMITTELVERDACHTS

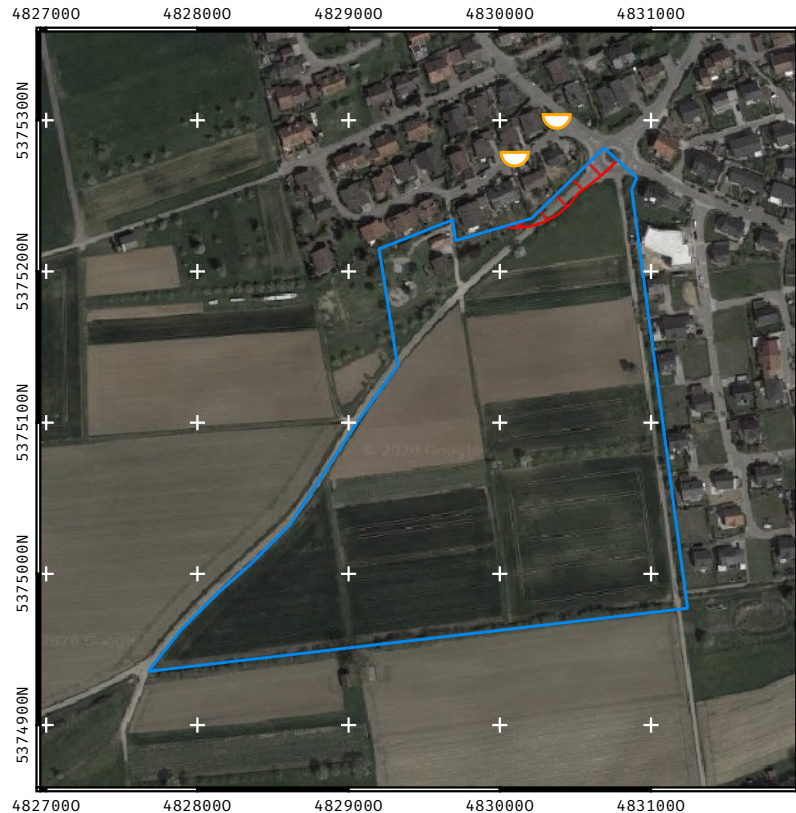
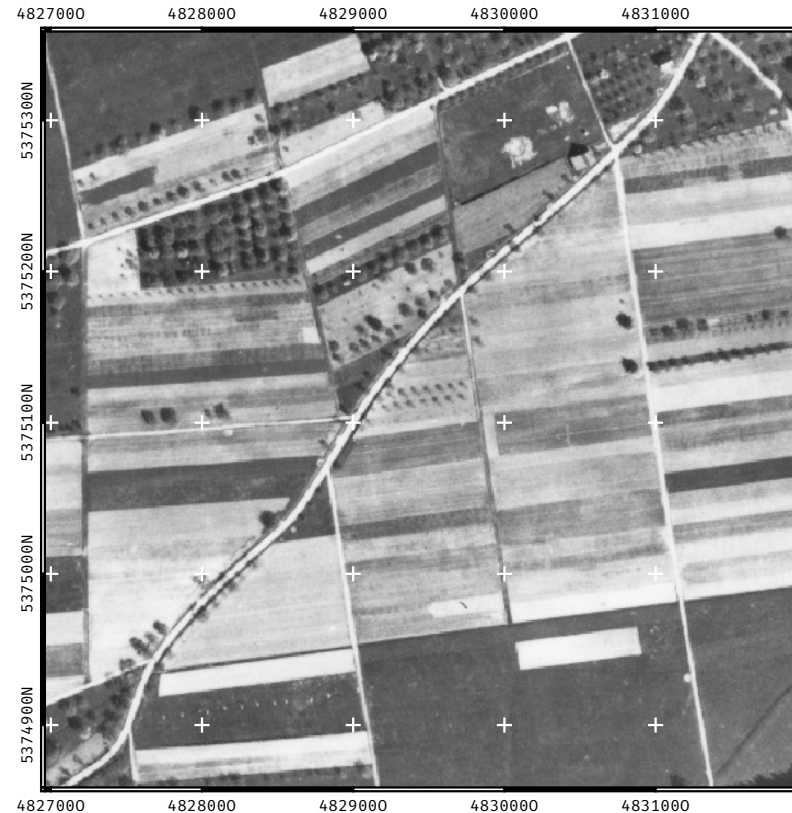
Anhang 2: Erkundungsgebiet und Ergebnisse der Luftbilddauswertung in heutiger Umweltsituation und auf einem historischen Luftbilddausschnitt

Das Erkundungsgebiet und dessen Nahbereich sind teilweise möglicherweise mit Kampfmitteln belastet. Es sind kampfmittelrelevante Strukturen innerhalb des kritischen 50 Meter-Radius um die Grenzen des Erkundungsgebietes und/oder innerhalb desselben zu beobachten. Das Erkundungsgebiet ist teilweise aufgrund der in folgende Kategorien unterteilten Befunde als kontaminationsverdächtige Fläche (KVF) zu bezeichnen.

Im nördlichen Nahbereich des Erkundungsgebietes sind potenziell verfüllte Sprengtrichter zu verzeichnen.

Aufnahmedatum des Luftbilds: 18.04.1945. Aufgrund technischer Umstände zur Zeit der Luftbilddaufnahme kann nicht ausgeschlossen werden, dass das Luftbild Verzerrungen unterliegt. Das reproduzierte Luftbild unterliegt strengsten Datenschutzbestimmungen und darf nicht ohne die schriftliche Genehmigung von UXO PRO Consult weitergeleitet, verbreitet, veröffentlicht oder anderweitig Dritten zugänglich gemacht werden.

Für diese Teile des Erkundungsgebietes empfehlen wir eine nähere technische Untersuchung durch einen Kampfmittelbeseitigungs- oder -räumdienst des Bundeslandes oder ein privates Fachunternehmen (Kampfmittelsondierung). Dieses muss über eine Zulassung nach § 7 SprengG und geschultes Personal (Befähigungsschein nach § 20 SprengG) verfügen. Wir empfehlen dringend, vor einer weiterführenden technischen Untersuchung in diesen Teilbereichen des Erkundungsgebiets keine Eingriffe in den Untergrund vorzunehmen.

In den Teilbereichen des Erkundungsgebietes, die außerhalb der kontaminationsverdächtigen Flächen liegen (außerhalb der Kreuzschraffur im Anhang 2), sind weitere technische Überprüfungen oder andere Maßnahmen nach unserem jetzigen Kenntnisstand nicht notwendig. Diese Begutachtung (Fernerkundung) stellt keine Garantie der Kampfmittelfreiheit für die übrigen Gebiete dar. Es handelt sich um Empfehlungen, die auf Basis der Luftbildauswertung entstehen und für die keine Haftung für eine Kampfmittelfreiheit übernommen werden kann. Die tatsächliche Kampfmittelbelastung des Erkundungsgebietes kann ausschließlich durch technische Methoden vor Ort überprüft werden, zu denen wir ergänzend raten, sofern eine formelle Kampfmittelfreiheitsbestätigung angestrebt wird. Die vorliegende Auswertung und damit verbundene Aussagen haben ausschließlich für das im Anhang 2 gekennzeichnete Erkundungsgebiet Gültigkeit. Aussagen und Schlussfolgerungen über angrenzende Gebiete sind nicht zulässig.
