Gemeinde Mötzingen

Erschließungsgebiet Röte II & III
71159 Mötzingen

Geotechnische Stellungnahme zum Umgang mit Karsterscheinungen

23.10.2023

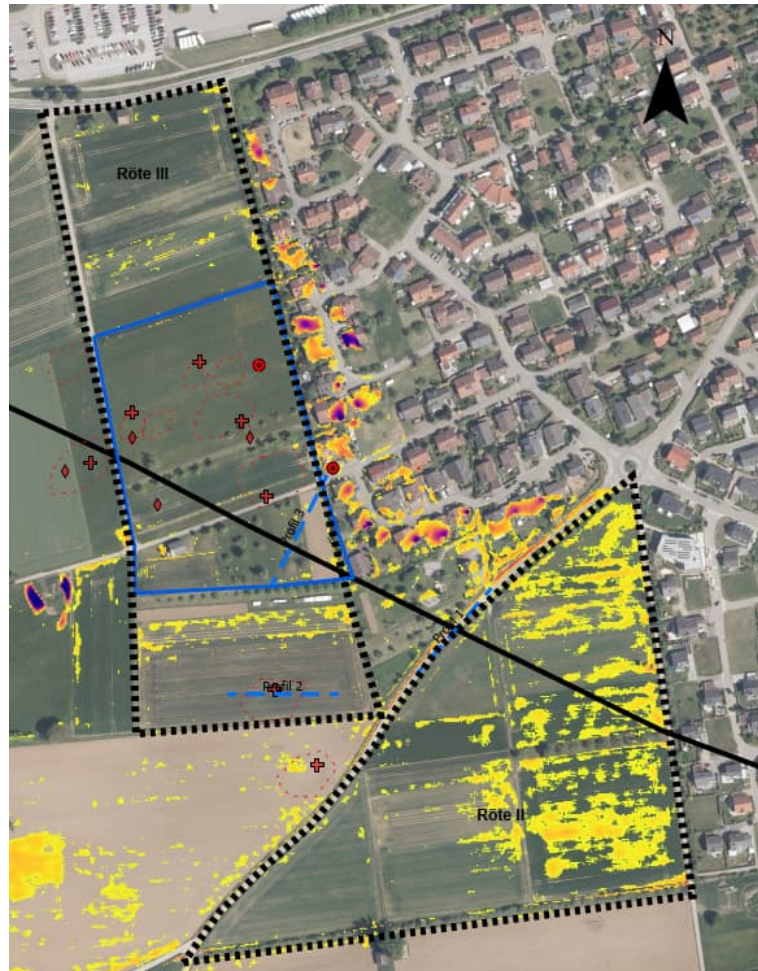
Abbildung 2: Setzungen >10 cm (gelb) bis max. 1,6 m (blau) basierend auf DGM-ALS1 und -ALS2. (Punkte = Sondierpunkte; Linien: rot = Muldenstrukturen, schwarz (gestrichelt) = Abgrenzung Erschließungsgebiete, schwarz = kartierte Störung, blau = Untersuchungsbereich Geophysik) [Detailansicht siehe Anlage 1B]

Weiterhin betrachtet wurden mögliche Setzungsprozesse im Bereich der vermuteten Karststrukturen. Hierfür wurde mittels ArcGIS eine Differenzdarstellung der Geländemodelle zwischen 2003 und 2019/2020 ermittelt (d.h. DGM-ALS1 minus DGM-ALS2). Betrachtet wurden insbesondere Setzungsbeträge >10 cm (Anlage 1B). Setzungsbeträge <10 cm konnten überwiegend dem „Rauschen“ durch die Standardabweichung der Messmethoden und unterschiedlichen Vegetationshöhen sowie dem Zustand der Ackerkrume zum Zeitpunkt der Messungen zugeordnet werden. Für die topografisch erkennbaren Muldenstrukturen innerhalb der Erschließungsflächen (Anlage 1A) ergab sich hierbei lediglich für eine schon im Feld als aktiv festgestellte kleinräumige Vertiefung (vgl. Kapitel 5) ein Setzungsbetrag von ca. 27 cm (Pixel in Schaubild überdeckt durch Bohrpunkt), wobei auch Ungenauigkeiten durch die Standardabweichung der Messmethoden zu berücksichtigen sind und anthropogen bedingte Geländeangleichung in den Jahren zwischen den Messungen nicht quantifizierbar sind, sodass die tatsächlichen Senkungsraten innerhalb der Struktur deutlich abweichen können. Ein weiterer Verdachtspunkt (Setzungsbeträge bis 17 cm) ergibt sich weiterhin für eine Muldenstruktur südlich der Röte III, welche jedoch keines der beiden Erschließungsgebiete tangiert. Weit verbreitete Setzungsbeträge >10 cm im Bereich von Röte II und zu geringerem Maße im nördlichen Bereich von Röte III sind aufgrund ihrer Diffusität voraussichtlich auf die ackerbauliche Nutzungsart der Flächen zum

Zeitpunkt der Messungen zurückzuführen. Weitere signifikante Setzungsverdachtspunkte >10 cm in Anlage 1B im Bereich der angrenzenden Bestandsbebauung oder einem westlich angrenzenden Haufwerk sind auf multiple Faktoren wie Bodenabtrag, Bauwerksänderungen sowie Rendering-Artefakte aus der DGM-Generierung zurückzuführen.

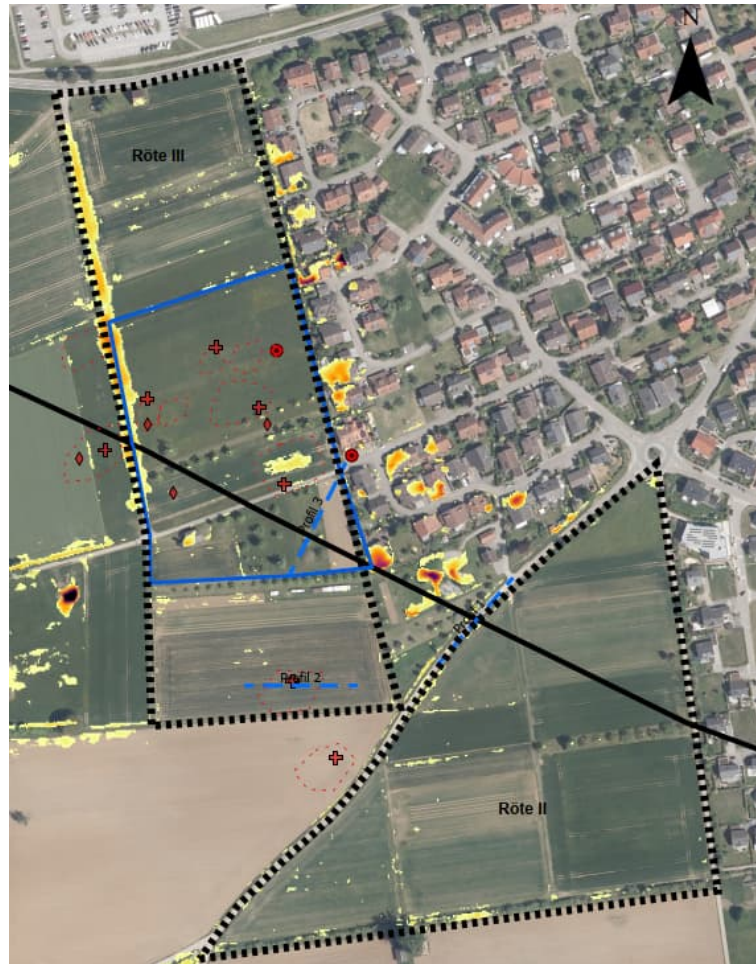
Abbildung 3: Hebungsbeträge >10 cm (gelb) bis max. 2,7 m (blau) basierend auf DGM-ALS1 und -AIS2. (Punkte = Sondierpunkte; Linien: rot = Muldenstrukturen, schwarz (gestrichelt) = Abgrenzung Erschließungsgebiete, schwarz = kartierte Störung, blau = Untersuchungsbereich Geophysik) [Detailansicht siehe Anlage 1C].

Außerdem betrachtet wurden etwaige Hebungen im Bereich der vermuteten Karststrukturen. Hebungen sollten zwar untypisch für Karstphänomene sein, können jedoch auch Hinweise auf eine Verfüllung möglicher Muldenstrukturen liefern, welche über die topografische Analyse nicht oder nur eingeschränkt zuordenbar sind. Hierfür wurde mittels ArcGIS eine zusätzliche Differenzdarstellung der Geländemodelle ermittelt (hier: DGM-ALS2 minus DGM-ALS1). Betrachtet wurden insbesondere Hebungen >10 cm (Anlage 1C). Hebungen <10 cm konnten analog zu den Setzungen auch hier überwiegend dem „Rauschen“ zugeordnet werden. Auffällige Geländehebungen wurden lediglich im Zentrum einer topografisch schon festgestellten Senkungsmulde im Einfahrtsbereich zum Unteren Bühlweg festgestellt. Da es sich hierbei um eine landwirtschaftlich genutzte Fläche handelt sind die Hebungen voraussichtlich auf Geländeangleichungen zurückzuführen. Weiteren deutlich erkennbaren Hebungen liegen der Neubau des Feldweges (westlich angrenzend an Röte III), Aufschüt-

tungen des Haufwerks südwestlich von Röte III, hausbautechnische Änderungen aber auch wieder Rendering-Artefakte zugrunde.
